Fauna passages in Deventer

Gemeente Deventer

HAS Hogeschool
Onderwijsboulevard 221
5223 DE, 's-Hertogenbosch
18 januari 2017

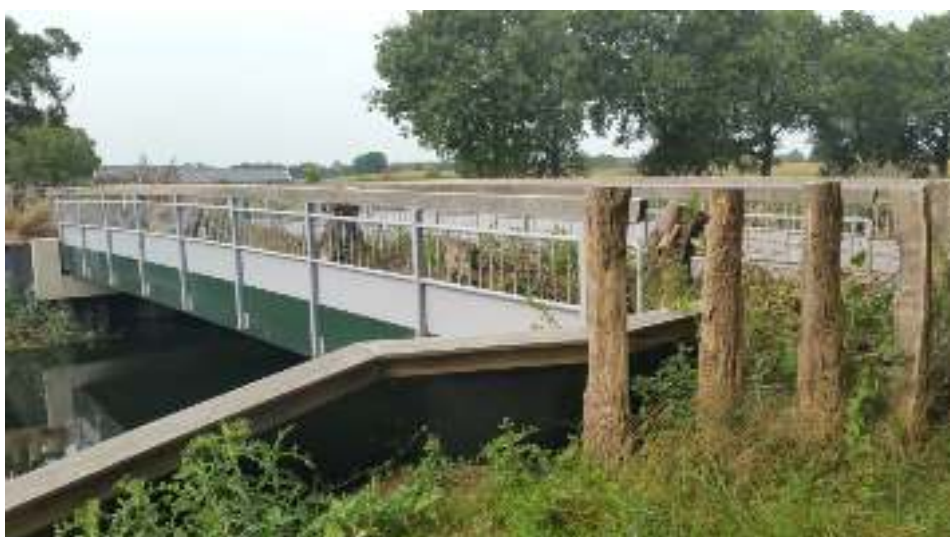
De amfibieënpassage is in een goede conditie en is tijdens de inventarisatie beoordeeld als goed. Desondanks dient de beheerder de passage tijdig te controleren op eventuele obstakels en andere schade. Hierdoor kan de beheerder tijdig beheer uitvoeren zodat de functionaliteit en de kwaliteit van de amfibieënpassage goed blijft.

Figuur 11. De faunapassage in het eind van de zomerperiode.
Bron: Matthé Wind

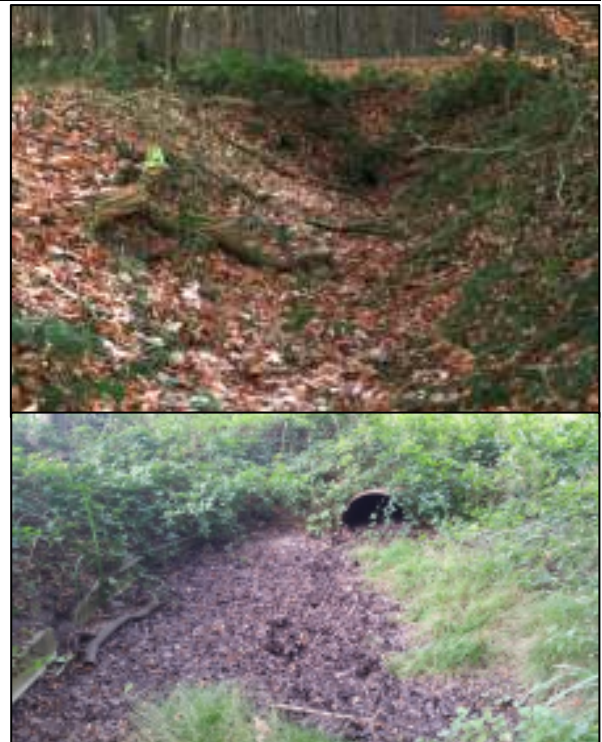
Deze amfibieëntunnels zijn tijdens de inventarisatie als slecht beoordeeld. De geleiding van de beide passages zijn slecht gescoord. Er is bij passages nummer 5 een geleiding aangebracht van polymeerbeton. Deze geleidingswand is door achterstallig onderhoud zodanig beschadigd dat er gaten en scheuren in zitten. Ook zijn deze passages begroeid geraakt waardoor amfibieën de begroeiing kunnen gebruiken om de geleiding te passeren. De geleiding van passage nummer 6 is afwezig. De conditie van het materiaal van passages 5 & 6 scoren goed. De tunnels zijn in goede staat maar kunnen door achterstallig onderhoud te veel begroeid raken. Verder scoren beide passages matig op de conditie van de doorgang en goed op de bereikbaarheid.

De amfibieëntunnels zijn in een slechte conditie en zijn tijdens de inventarisatie beoordeeld als slecht. De passages werken niet goed doordat de geleiding naar de passage er niet is, of ernstig is beschadigd en niet meer functioneert (Figuur 16). De geleiding moet geplaatst of hersteld worden om de passage functioneel te maken als amfibieënpassage. Verder moet er meer beheer komen op het groen wat de doorgang en de geleiding overwoekerd. Dit kan in de toekomst zorgen voor negatieve beïnvloeding op de passage. Naast de geleiding en het groenbeheer moet er ook gelet worden op de lichtputten die de tunnels van licht voorzien. Deze putten dienen vrij te blijven om de passage aantrekkelijker te maken voor de amfibieën.

Figuur 15.
Boven: passage 6 zonder geleiding.
Onder: passage 5 met kapotte geleiding.
Bron: Matthé Wind

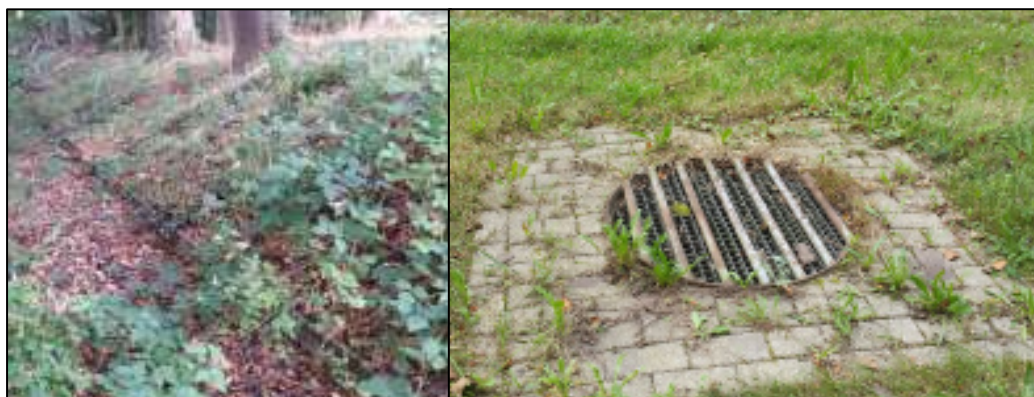
Figuur 16.
Links: De kapotte en overwoekerde geleiding van passage 5.
Rechts: De lichtput voor de amfibieënpassage.
Bron: Matthé Wind

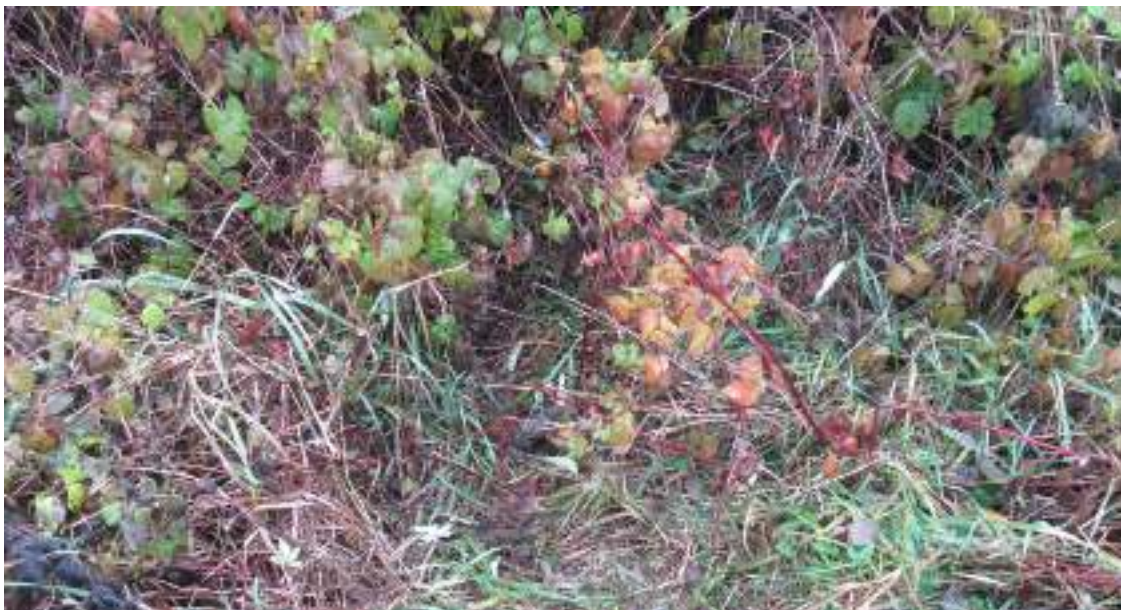
Tijdens het inventariseren is de passage als matig beoordeeld. De passage kan in de toekomst negatief worden beïnvloed door het dichtgroeien van de doorgang. De beheerder dient oplettend te zijn voor het dichtgroeien en het zou wenselijk zijn de doorgang vrij te maken van obstakels. Verder is tijdig beheer nodig voor het behouden van de kwaliteit van de passages. Bij deze passage zijn nog geen Dassen waargenomen.

Figuur 24. Een wissel geeft aan dat de passage functioneel is maar de kans is groot dat de passage dichtgroeit met planten.
Bron: Matthé Wind

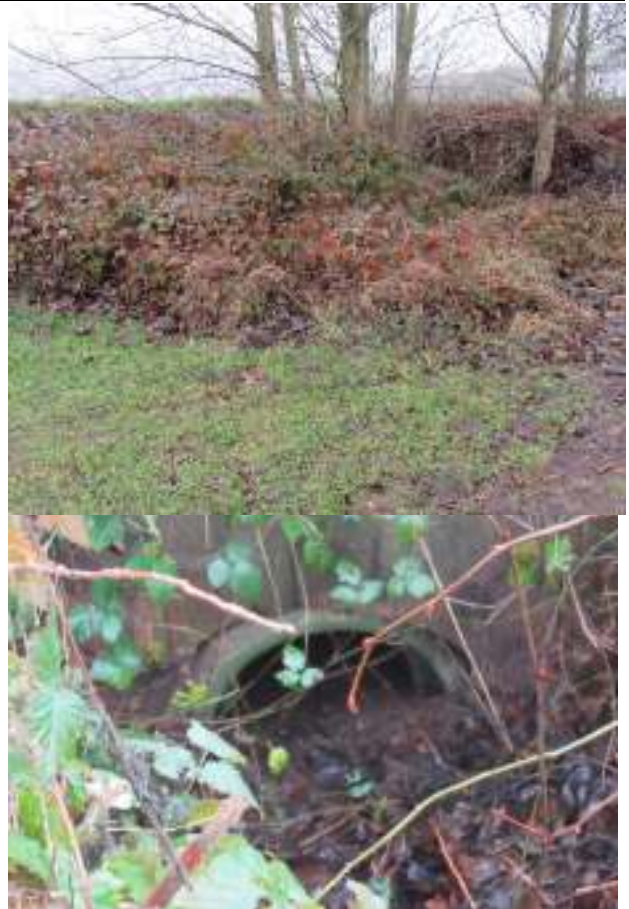
Figuur 35.
Boven: Een opslag van snoeiwerkzaamheden voor de ingang van passage 19.
Onder: Passage 19 met een dichtslibbende doorgang.
Bron: Matthé Wind

De passages 18 en 20 zijn als matig beoordeeld en dienen ontdaan te worden van overwoekerende planten. Ook is het tijdig controleren op de staat van de passage van belang om tijdig beheer toe te passen. Passage 19 is als slecht beoordeeld. Men dient hier de doorgang vrij te maken van snoeiresten. Dit zorgt ervoor dat de doorgang vrijkomt voor fauna. Ook dient de beheerder hier tijdig te controleren en te beheren op eventuele obstakels zoals het dichtslibben van de passage.

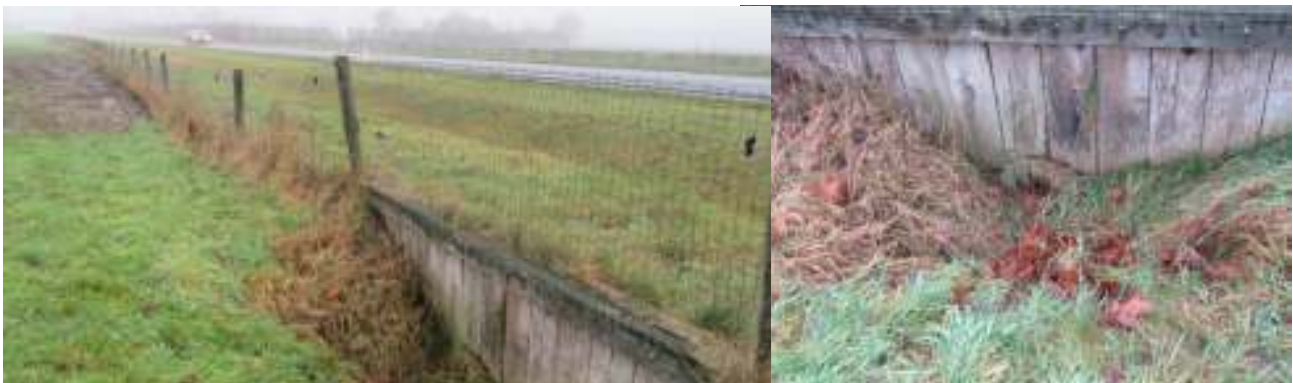
Figuur 36. Passage 18 met een kleine doorgang die dreigt dicht te raken.
Bron: Matthé Wind

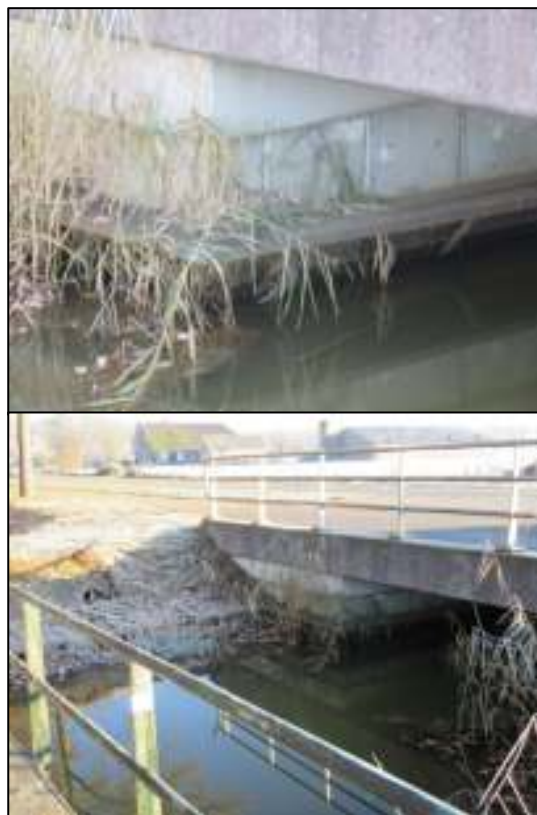
De passage is tijdens de inventarisatie als slecht beoordeeld. De geleiding naar de passage is niet aanwezig en heeft hier slecht op gescoord. De conditie van het materiaal is goed en toont geen reden voor toekomstige gebreken door slijtage. Ook de doorgang is goed en er is geen reden voor negatieve beïnvloeding in de toekomst. De bereikbaarheid is goed en de passage is te bereiken vanaf de Raalterweg.

Figuur 45. De faunapassage zonder geleiding langs de Soestwetering onder de Raalterweg.
Bron: Matthé Wind

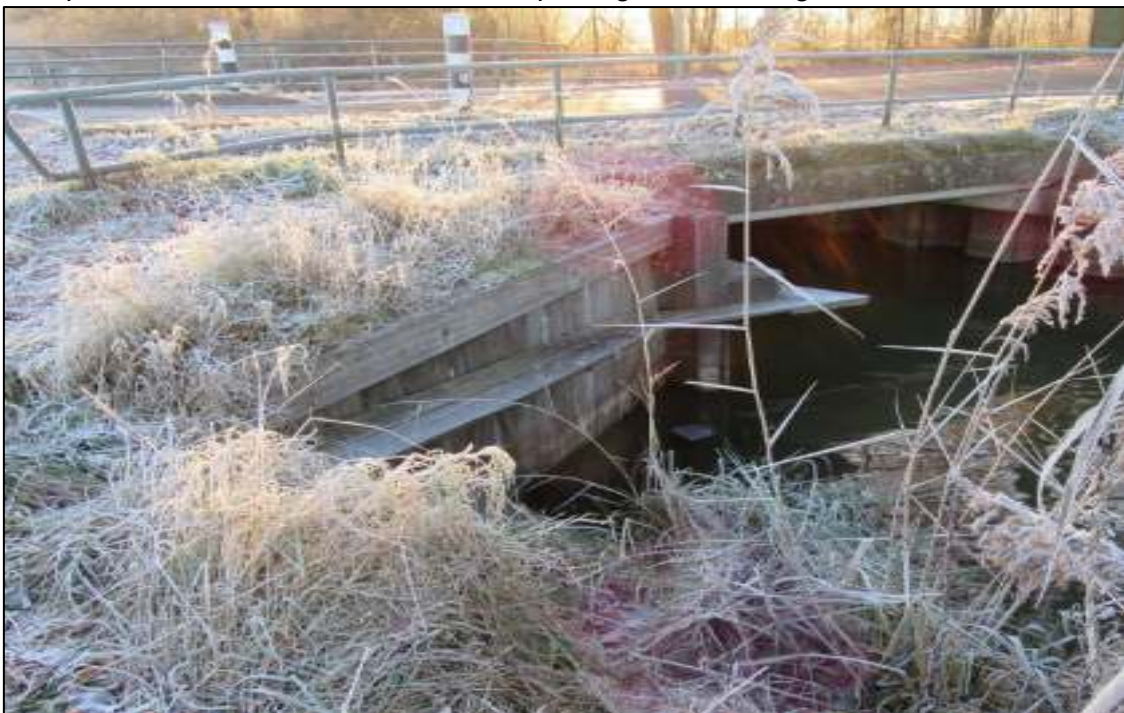
De passage is tijdens de inventarisatie beoordeeld als slecht. De geleiding naar de loopplank ontbreekt aan weerszijde en de geleiding moet dan ook aangebracht worden om de kwaliteit en de functionaliteit van de loopplank te verhogen. De conditie van het materiaal, de doorgang en de bereikbaarheid van de passage zijn goed en zijn beoordeeld als goed. Er moet wel tijdig beheer plaatsvinden om de kwaliteit van de passage te waarborgen.

Figuur 50. De loopplank onder de Laan van Borgele - Boxbergerweg van dichtbij.
Bron: Matthé Wind

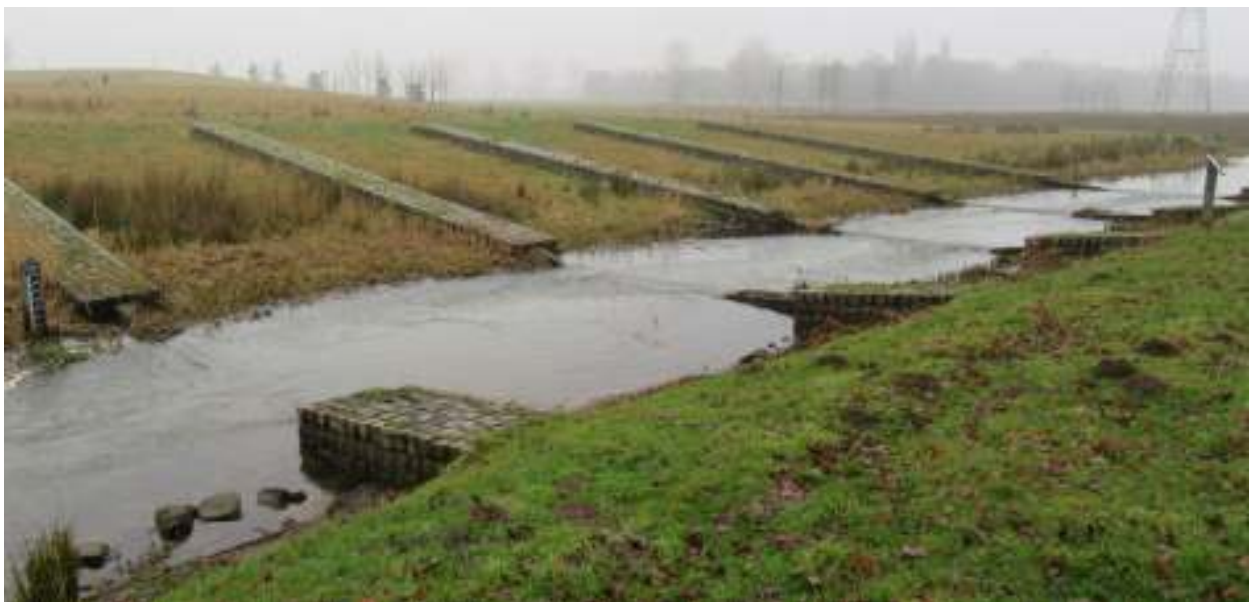
De vispassage is tijdens de inventarisatie als goed beoordeeld. Echter dient de beheerder de passage tijdig te controleren op de conditie van het materiaal en de conditie van de doorgang. Hierdoor kan de beheerder snel beheer toepassen op mogelijke negatieve effecten op de functionaliteit.

Figuur 56. De passage met een goede doorstroming.
Bron: Matthé Wind

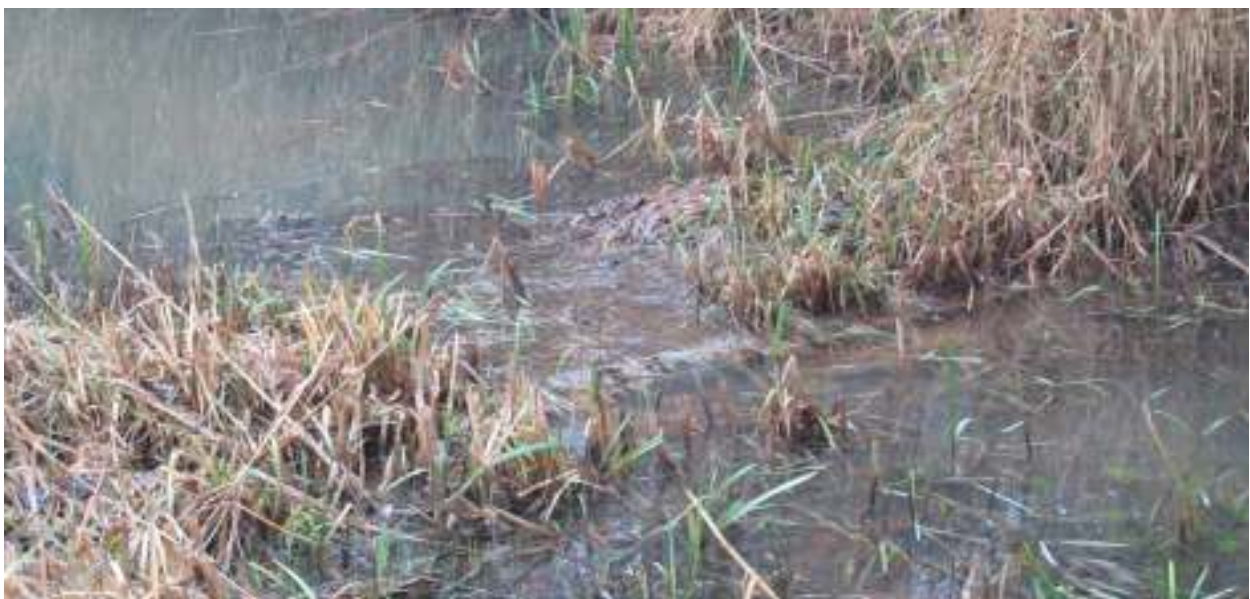
Figuur 62. Een matige doorstroming van de vispassage door overwoekering.

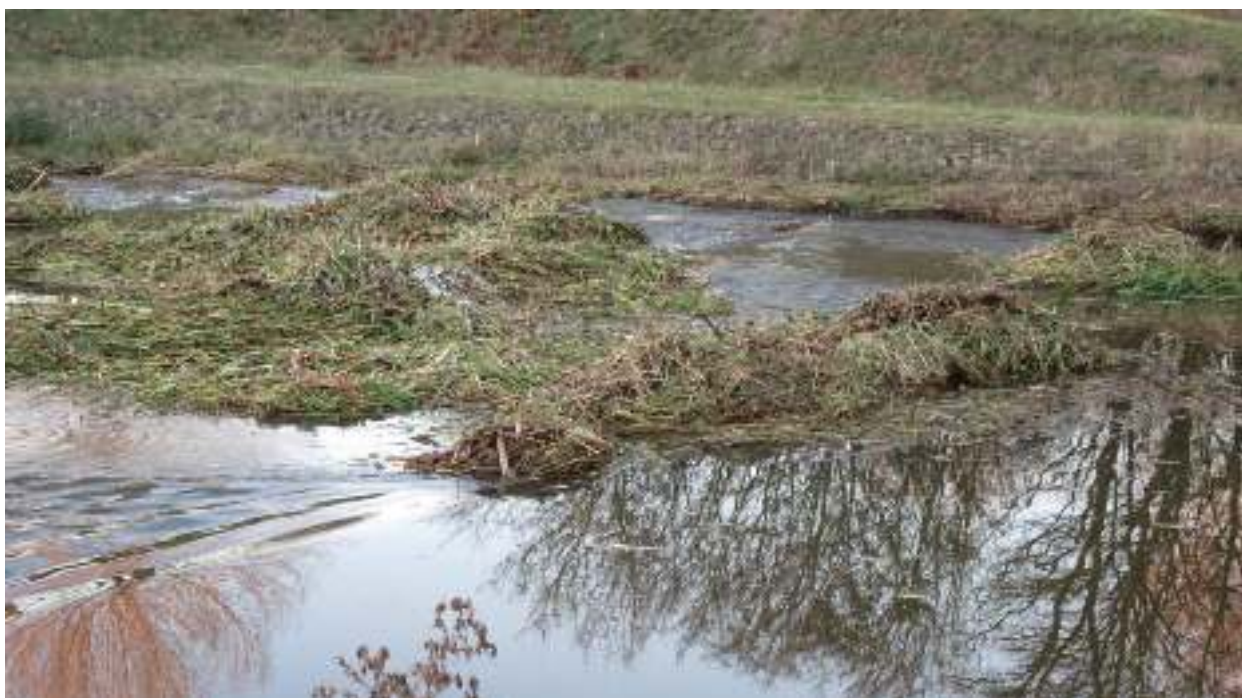
Figuur 68. Plantenresten in de vistrap belemmeren de doorgang.
Bron: Matthé Wind
