Fauna passages in Deventer

Gemeente Deventer

HAS Hogeschool
Onderwijsboulevard 221
5223 DE, 's-Hertogenbosch
18 januari 2017

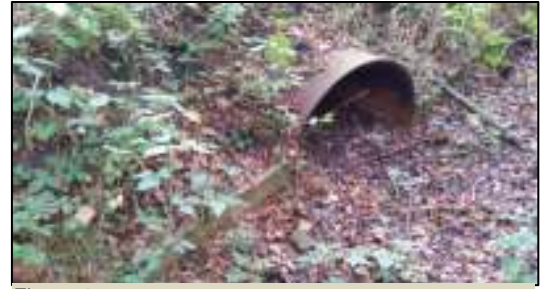
Figuur 4.
Achterstallig onderhoud bij de amfibieënpijp waardoor de geleiding geen effect meer heeft.
Bron: Matthé Wind

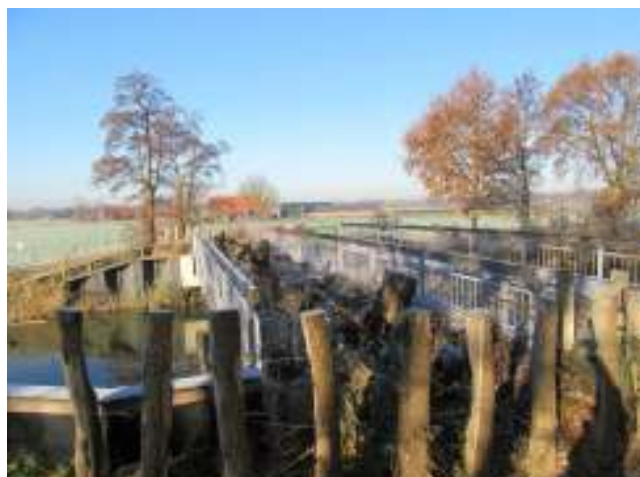
Figuur 10. De amfibieënpassage over het Overijssels kanaal.
Bron: Matthé Wind

De amfibieënpassage is in een goede conditie en is tijdens de inventarisatie beoordeeld als goed. Desondanks dient de beheerder de passage tijdig te controleren op eventuele obstakels en andere schade. Hierdoor kan de beheerder tijdig beheer uitvoeren zodat de functionaliteit en de kwaliteit van de amfibieënpassage goed blijft.

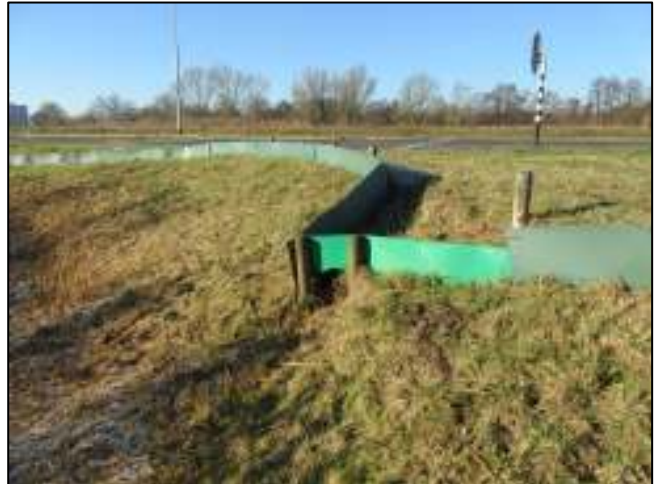
Figuur 13. De amfibieëntunnel met een amfibieën wand als geleiding.

Deze amfibieëntunnels zijn tijdens de inventarisatie als goed beoordeeld. De geleiding rondom de poelen zijn in goede staat en zijn daarom goed gescoord. De geleiding bestaat uit een groene amfibieën wand (Figuur 13). De conditie van het materiaal is ook goed gekeurd omdat het materiaal niet verweerd lijkt te zijn en er geen scheuren of gaten in zowel de buis als de geleiding zit. De conditie van de doorgang bij nummer 3 is als goed gescoord omdat er geen aanleidingen zijn van toekomstige problemen wat betreft de doorgang. De conditie van de doorgang bij nummer 2 en 4 zijn als matig beoordeeld. Bij deze twee passages zijn de doorgangen voldoende maar niet optimaal. De bereikbaarheid van de passage is goed. Vanaf de weg kan men de amfibieën wand overstappen en de passage bezoeken.

Tijdens het veldbezoek is geconcludeerd dat de staat van de passage goed is. Het is wel van belang dat de passage vóór de trek van amfibieën wordt gecontroleerd op enige gebreken van de geleiding. Dit waarborgt de staat van de passage en zorgt voor een veilige trek voor de amfibieën. Ook dient het beheer tijdig te gebeuren en aangepast te zijn op amfibieën. In het bijzonder de maaiwerkzaamheden moeten tussen de trekperiodes worden uitgevoerd.

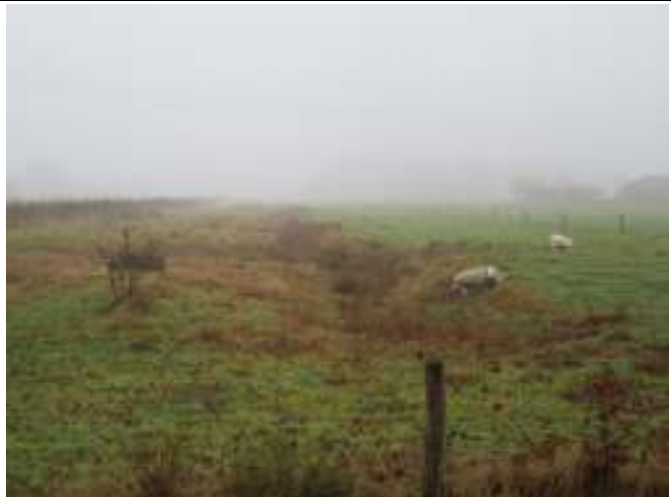
Figuur 18. De weidestreek aan de noordkant van de Cröddendijk met poelen.

De passage is tijdens de inventarisatie als matig beoordeeld. De geleiding aan de noordzijde is aanwezig maar heeft een te groot raster voor amfibieën en was zeer waarschijnlijk bedoeld voor de schapen die in de weidestreek liepen. Aan de zuidkant van de Cröddendijk was er een geleiding zonder scheuren en/of gaten maar waren wel overwoekerd met planten. De geleiding is tijdens de inventarisatie als matig beoordeeld. De conditie van het materiaal is tijdens de inventarisatie als goed beoordeeld. Er zijn geen aanleidingen op eventuele negatieve beïnvloeding door slijtage. De conditie van de doorgang is als matig beoordeeld omdat er aan de zuidkant voor de ingang van de amfibieënpassage takken lagen die een obstakel kunnen zijn voor amfibieën. Verder is de bereikbaarheid goed en is de passage te bereiken via de Cröddendijk.

De functionaliteit van de amfibieënpassage matig en is tijdens de inventarisatie ook beoordeeld als matig. De passages kunnen in de toekomst niet meer functioneel zijn doordat de geleiding naar de passage aan de noordkant er niet is, en aan de zuidkant zodanig overwoekerd wordt dat de geleiding niet meer functioneel blijft. De geleiding moet geplaatst en hersteld worden om de passage functioneel te maken als amfibieënpassage. Verder is het wenselijk dat er meer beheer komt op het groen wat de doorgang en de geleiding aan de zuidkant overwoekerd. Dit kan in de toekomst zorgen voor negatieve beïnvloeding op de passage.

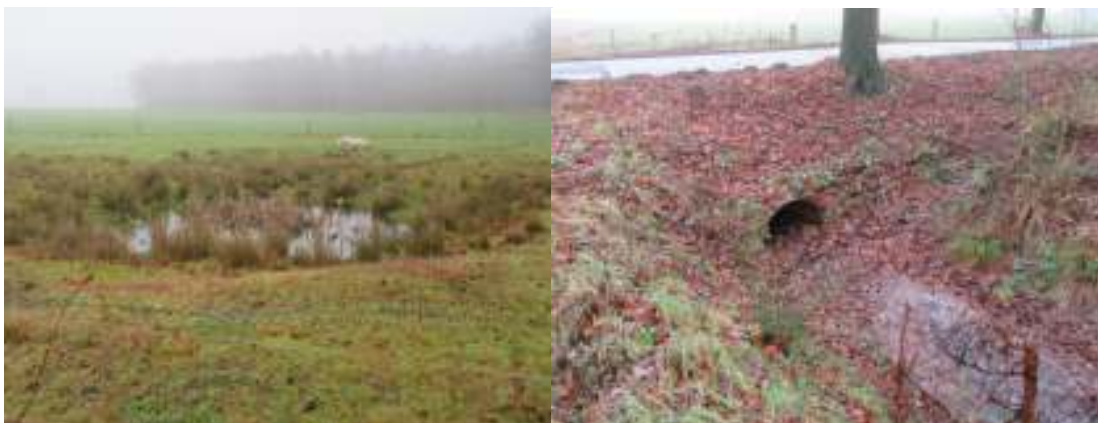
Figuur 19.

Links: Een poel in de weidestreek aan de noordkant van de Cröddendijk.

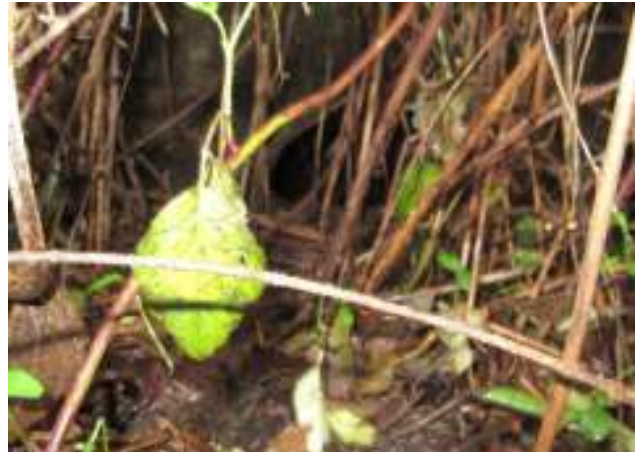
Figuur 23. De faunapassage achter de begroeiing. De zwarte plek in het midden van de foto is de ingang van de passage.
Bron: Matthé Wind

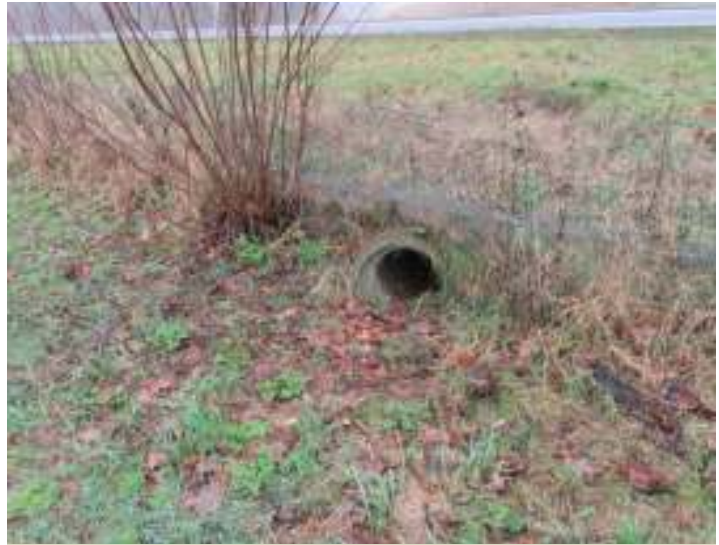
Figuur 26. De faunapassage met in de achtergrond de N348
Bron: Matthé Wind

De passage is tijdens de inventarisatie als goed beoordeeld. De geleiding naar de passage is beoordeeld als goed. Het sluit goed aan op de passage en heeft geen gebreken. Ook de conditie van het materiaal is tijdens de inventarisatie beoordeeld als goed omdat er geen toekomstige negatieve effecten te verwachten zijn door slijtage of verwerking. De doorgang van de passage is beoordeeld als goed. De passage lijkt droog te zijn en er zijn aan beide zijden geen obstakels voor de ingang. De bereikbaarheid is tijdens de inventarisatie ook als goed beoordeeld. De passage is te bereiken via de Kanaaldijk Oost.

De dassentunnel is in een goede conditie en is tijdens de inventarisatie beoordeeld als goed. Om de Kamsalamander goed te geleiden is het van belang om natuurlijke geleidingsstructuren aan te brengen zodat de Kamsalamander niet in visrijk water komt (Figuur 27). Verder is tijdige controle op de staat van de passage en het beheer ervan van belang.

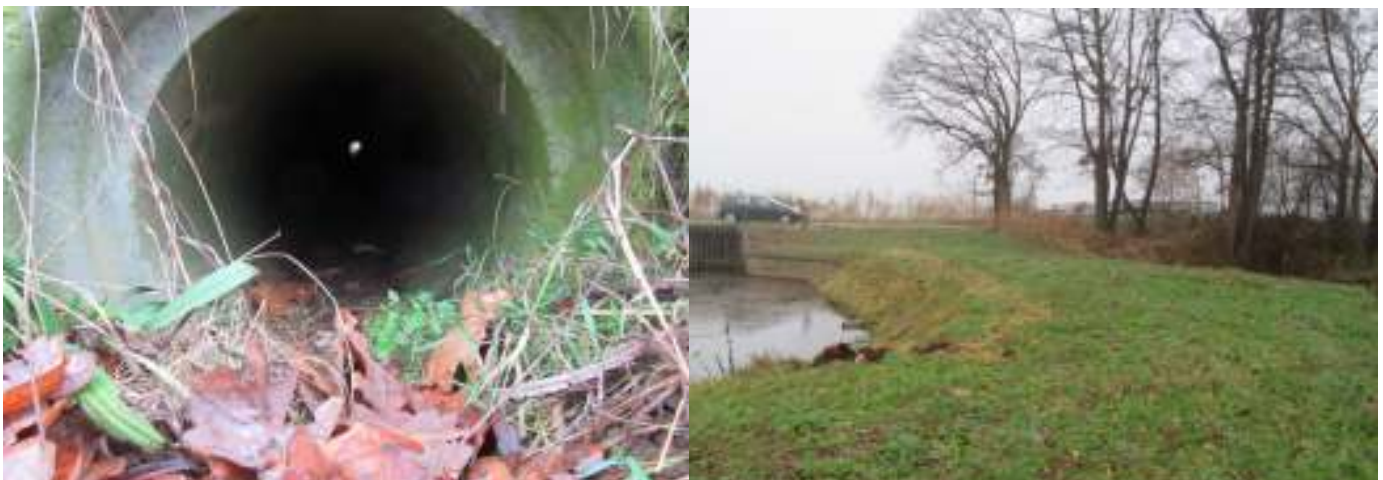
Figuur 27.

Rechts: De passage met een goede doorgang.

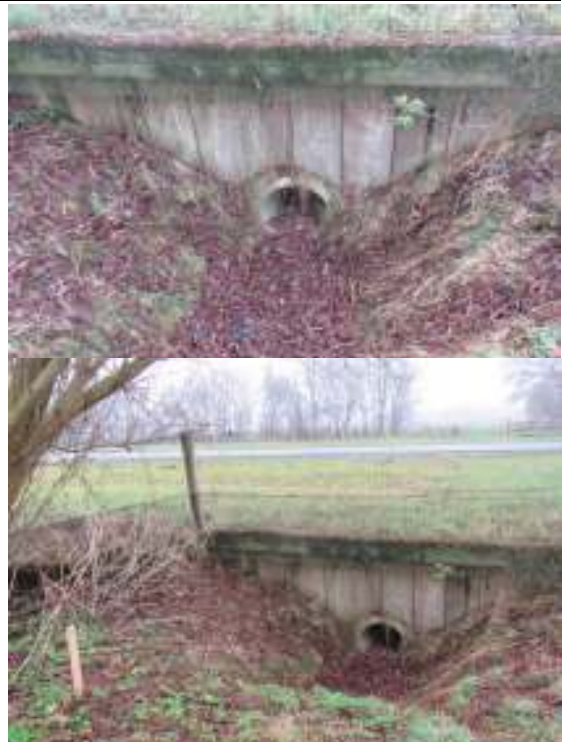
Figuur 29. De beide passages met op de achtergrond de N348.

De dassentunnels zijn in een goede conditie en zijn tijdens de inventarisatie beoordeeld als goed. Desondanks dient de beheerder de passages tijdig te controleren op eventuele obstakels en andere schade. Hierdoor kan de beheerder tijdig beheer uitvoeren zodat de functionaliteit en de kwaliteit van de passages goed blijft.

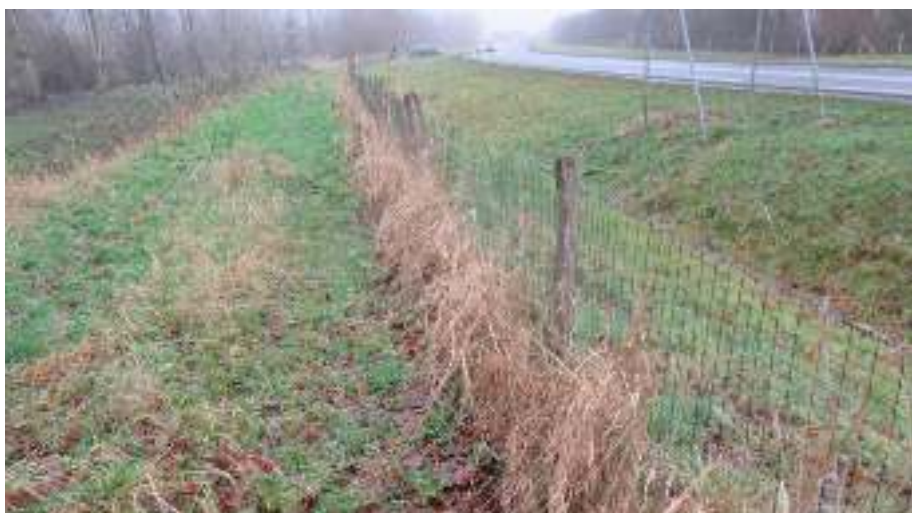
Figuur 30. De geleiding tussen de beide passages langs de N348.

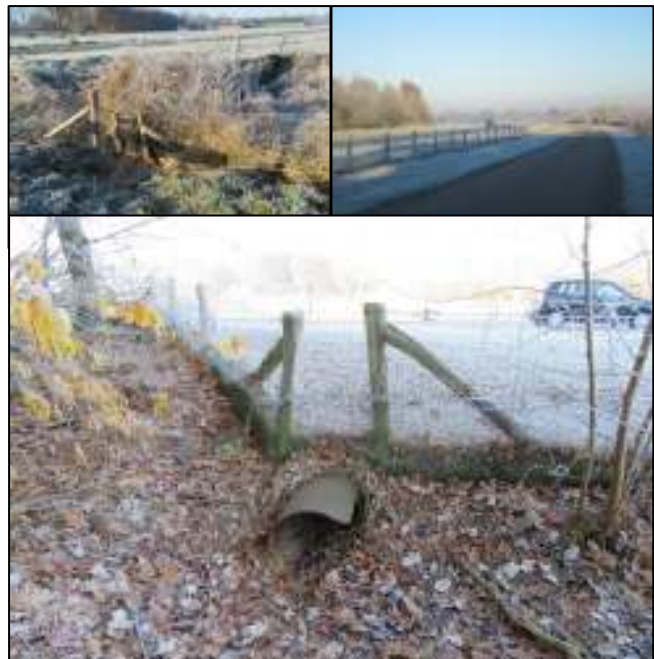
Figuur 32.

De passages 15 en 16 zijn tijdens de inventarisatie goed gescoord en passage 17 heeft matig gescoord. De geleiding is voor alle drie de passages goed omdat het volledig aansluit en er geen gebreken zijn. Ook de conditie van het materiaal is goed voor alle drie de passages. De doorgang

Linksboven: Passage nummer 17 waarbij de doorgang in de toekomst kan dichtgroeien.

Tijdens het veldbezoek is geconcludeerd dat de passages 15 en 16 goed scoorden en passage 17 matig. Passage 17 kan in de toekomst negatief beïnvloed worden door het dichtgroeien van de doorgang. De beheerder dient oplettend te zijn voor het dichtgroeien en eventueel de doorgang vrijmaken van obstakels voor de Das en ander klein wild. Verder is tijdig beheer nodig voor het behouden van de kwaliteit van de passages (Figuur 33).

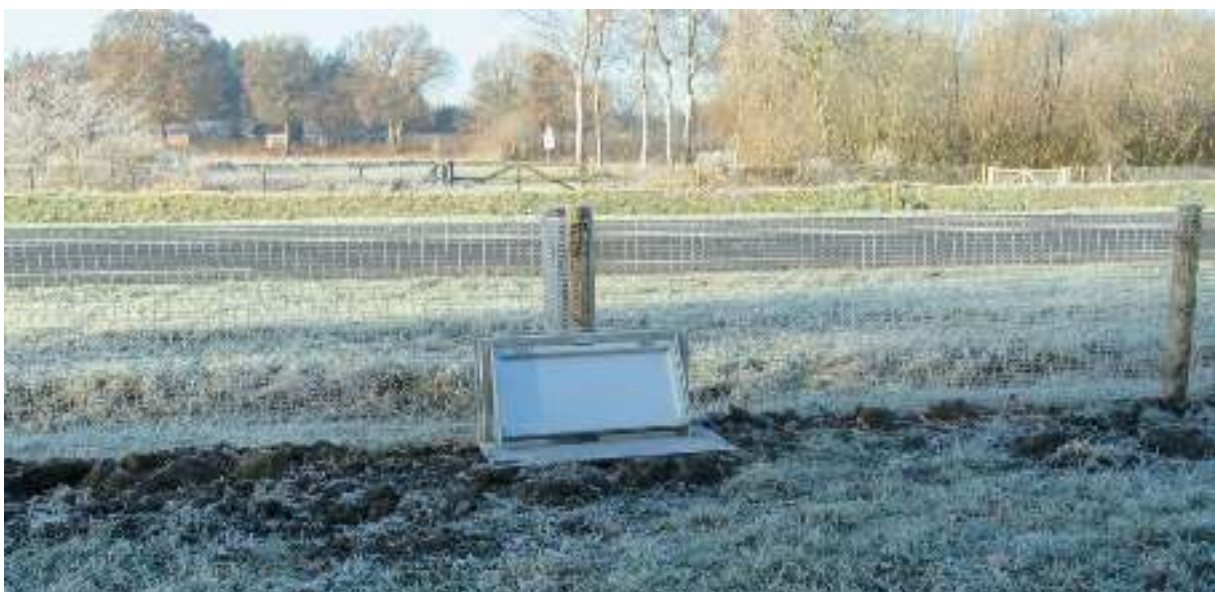
Figuur 33. Een sluis voor klein wild om naar de veilige kant van de geleiding te komen.

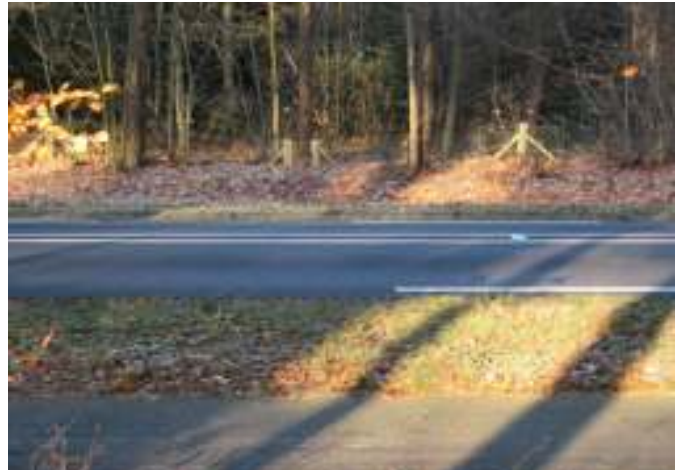
Figuur 38. De dassentunnel is te herkennen aan de twee paaltjes die dicht naast elkaar staan en de passage markeren.
Bron: Matthé Wind

De passage is in een goede staat en is goed beoordeeld. De geleiding sluit goed aan en er zijn geen gaten in het hekwerk.

Daardoor is de geleiding goed beoordeeld. Ook het materiaal van de passage is goed beoordeeld doordat het geen reden voor toekomstige gebreken laat zien door negatieve beïnvloeding van eventuele slijtage. De conditie van de doorgang is goed gescoord omdat er geen obstakels zijn voor de Das of ander klein wild om de passage te gebruiken. Ook de bereikbaarheid is goed en de passage is te bereiken via de Raalterweg.

De dassentunnel is in een goede conditie en is tijdens de inventarisatie beoordeeld als goed. Er zijn geen obstakels voor de Das en ook toekomstige problemen zijn uitgesloten. Desondanks dient de beheerder de dassentunnel tijdig te inspecteren op eventuele obstakels en andere schade. Hierdoor kan de beheerder tijdig beheer uitvoeren zodat de functionaliteit en de kwaliteit

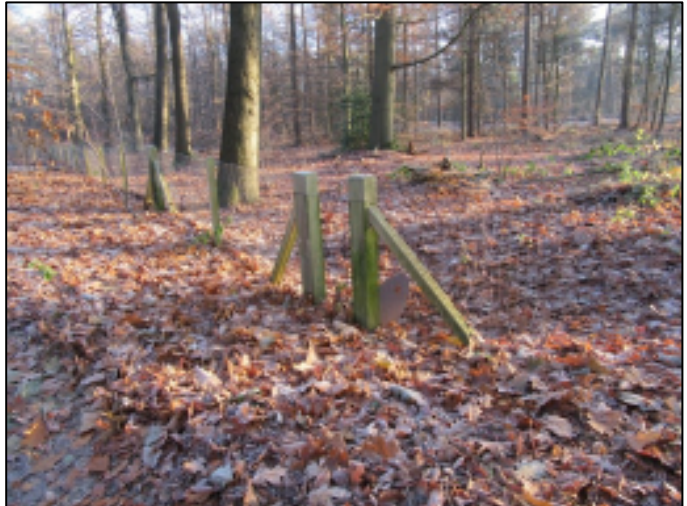
Figuur 40. De dassentunnel onder de Raalterweg in de buurt van de buurtschap Tjoene.
Bron: Matthé Wind

De passage is tijdens de inventarisatie als goed beoordeeld. De geleiding van de passage sluit goed aan, heeft geen andere gebreken en ook de conditie van het materiaal lijkt goed te zijn en toont geen reden voor toekomstige gebreken door slijtage. Verder is de doorgang goed en zijn er geen obstakels voor de Das of ander klein wild. Ook de bereikbaarheid is goed en de passage is te bereiken via de Raalterweg.

De passage is in een goede conditie en is tijdens de inventarisatie beoordeeld als goed. Er zijn geen obstakels voor de Das en ook toekomstige problemen zijn door slijtage lijken niet aan de orde. Desondanks dient de beheerder de dassentunnel tijdig te inspecteren op eventuele obstakels en andere schade. Hierdoor kan de beheerder tijdig beheer uitvoeren zodat de functionaliteit en de kwaliteit van de passage goed blijft.

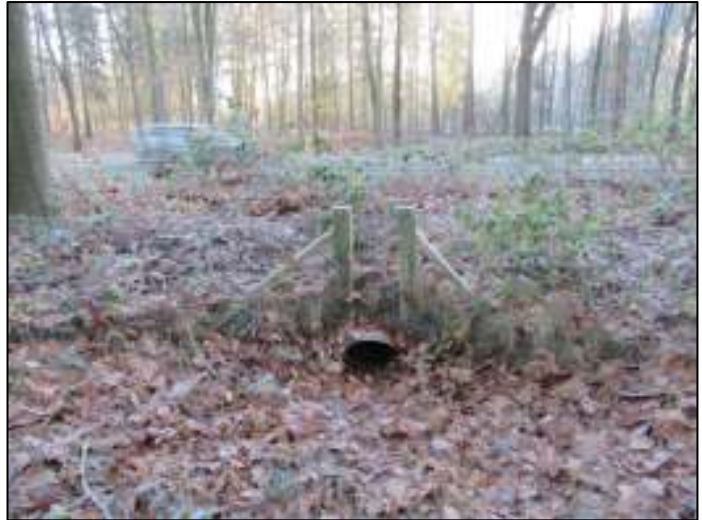
Figuur 42. De dassentunnel onder de Raalterweg.
Bron: Matthé Wind

De staat van de passage is tijdens de inventarisatie als goed beoordeeld. De geleiding sluit goed aan en er zijn geen gebreken gevonden. Ook de conditie van het materiaal en de doorgang zijn goed gescoord omdat er geen gebreken waren gevonden. De doorgang is bij een eerder veldbezoek in slechte staat van onderhoud en daar wordt verder ingegaan in de conclusie en aanbeveling. De bereikbaarheid is goed en de passage is te bereiken via de Raalterweg.

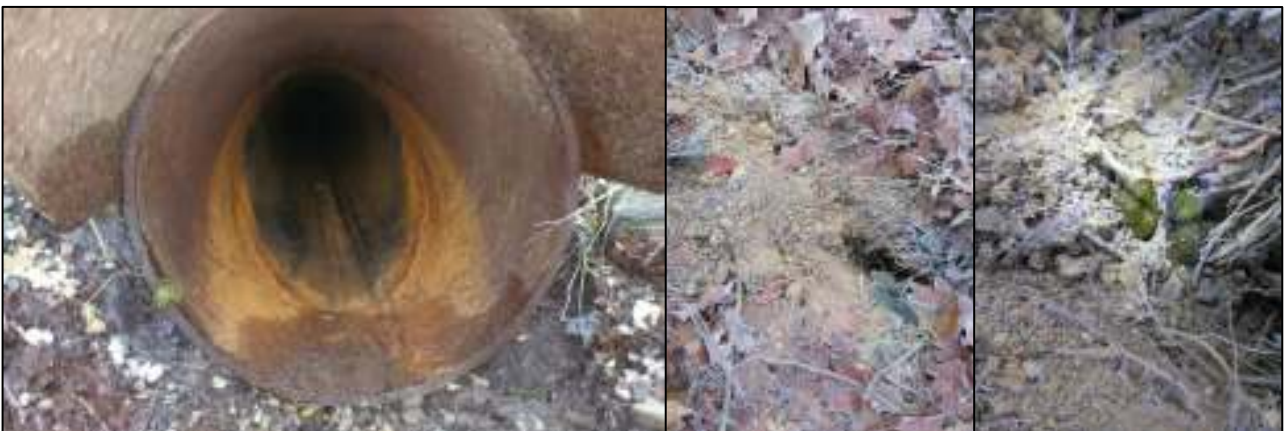
Figuur 43.

Tijdens de inventarisatie is de passage gescoord als goed. De doorgang is bij een vorig veldbezoek (15 september 2016) volgelopen met water waardoor de passage niet toegankelijk was voor de Das en ander klein wild. Op 19 oktober 2016 is in opdracht van de gemeente de passage leeggezogen waarna de passage weer toegankelijk werd. Tijdens de inventarisatie van de faunapassages zijn er dassensporen gevonden op korte afstand van de passage (Figuur 43).

Links: De tunnel na het leeg laten zuigen van al het grond of regenwater. Het oude waterpeil in de tunnel is te zien aan de binnenkant.

Midden: Graafsporen van de Das op 29 november 2016 op korte afstand van de passage.

Rechts: Afscheiding van de Das om territorium te markeren op korte afstand van de passage.

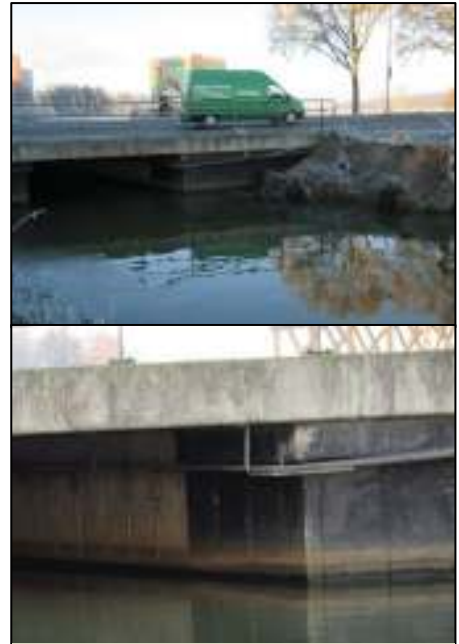
Figuur 47. Een overzichtsfoto van de loopplank passage.
Bron: Matthé Wind

De passage is tijdens de inventarisatie als slecht beoordeeld. De geleiding naar de passage is niet aanwezig en heeft hier slecht op gescoord. De conditie van het materiaal is goed en toont geen reden voor toekomstige gebreken door slijtage. Ook de doorgang is goed en er is geen reden voor negatieve beïnvloeding in de toekomst. De passage is te bereiken via de Raalterweg.

De functionaliteit van de loopplank is in een slechte conditie en is tijdens de inventarisatie beoordeeld als slecht. Dit komt door het ontbreken van de geleiding aan weerszijde van de Raalterweg. Om de kwaliteit en functionaliteit van de passage te verbeteren is het gewenst dat de geleiding wordt aangebracht. Ook het beheer moet tijdig gebeuren om zo de kwaliteit van doorgang en het materiaal van de passage te waarborgen.

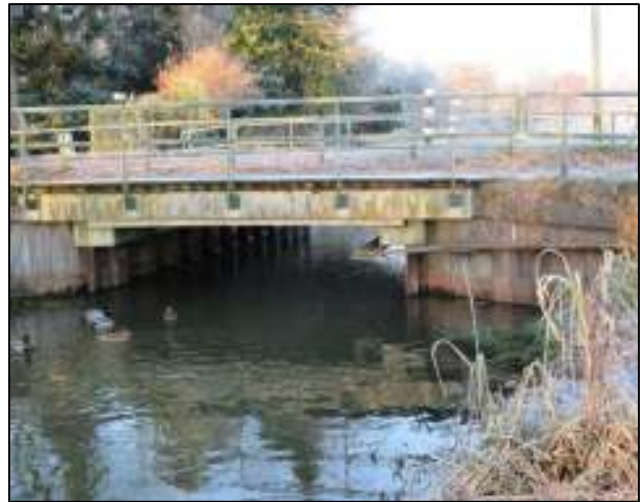
Figuur 49. Een overzichtsfoto van de loopplank en het wegdek.
Bron: Matthé Wind

De passage is tijdens de inventarisatie als slecht beoordeeld. De geleiding naar de passage is niet aanwezig en heeft daarom slecht gescoord (Figuur 50). De conditie van het materiaal is goed, net als de conditie van de doorgang. Ook de bereikbaarheid van de passage is goed. De passage is te bereiken via de Laan van Borgele en de Boxbergerweg.

De passage is tijdens de inventarisatie beoordeeld als slecht. De geleiding naar de loopplank ontbreekt aan weerszijde en de geleiding moet dan ook aangebracht worden om de kwaliteit en de functionaliteit van de loopplank te verhogen. De conditie van het materiaal, de doorgang en de bereikbaarheid van de passage zijn goed en zijn beoordeeld als goed. Er moet wel tijdig beheer plaatsvinden om de kwaliteit van de passage te waarborgen.

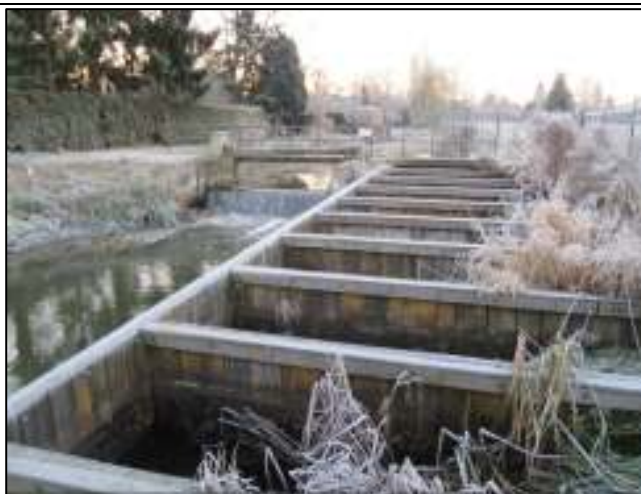
Figuur 52. De vistrap naast de stuw met een omheining.
Bron: Matthé Wind

De passage is tijdens de inventarisatie als slecht beoordeeld. De conditie van het materiaal van de passage is als goed

De passage is in een slechte staat en is tijdens de inventarisatie beoordeeld als slecht. Dit komt door de slechte conditie van de doorgang in de vispassage. De passage dient schoon te worden gemaakt van plantenresten en het waterpeil in de passage moet hoger worden gebracht. Dit zorgt voor het verhogen van de kwaliteit en de functionaliteit van een vistrap. Verder moet er tijdig beheer worden uitgevoerd om toekomstige verstoppingen en andere obstakels in de vistrap te voorkomen.

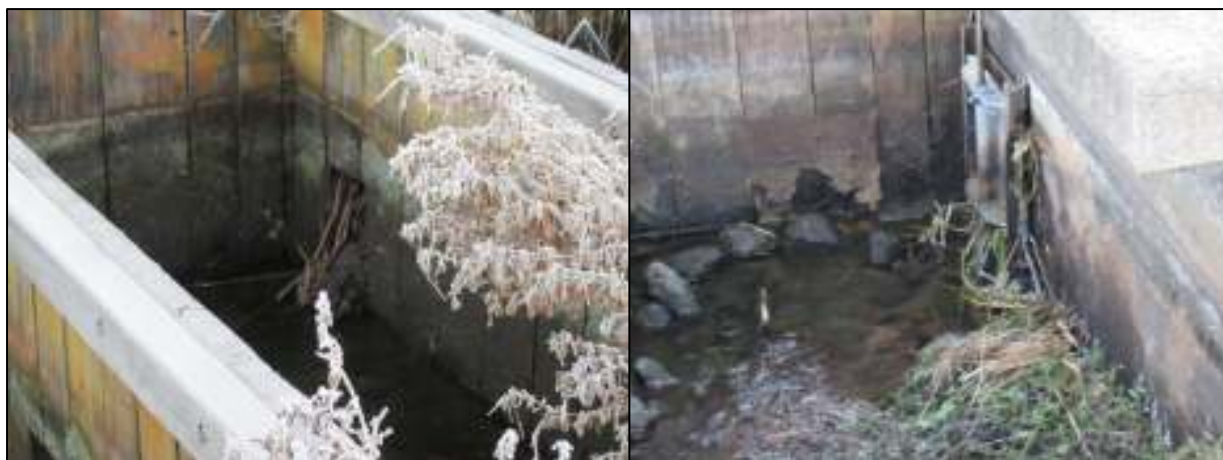
Figuur 53.

Links: Een doorgang van een kamer in de vistrap met een verstopping door plantenresten.
Rechts: een te lage waterstand in de vistrap waardoor de vispassage niet meer functioneert.

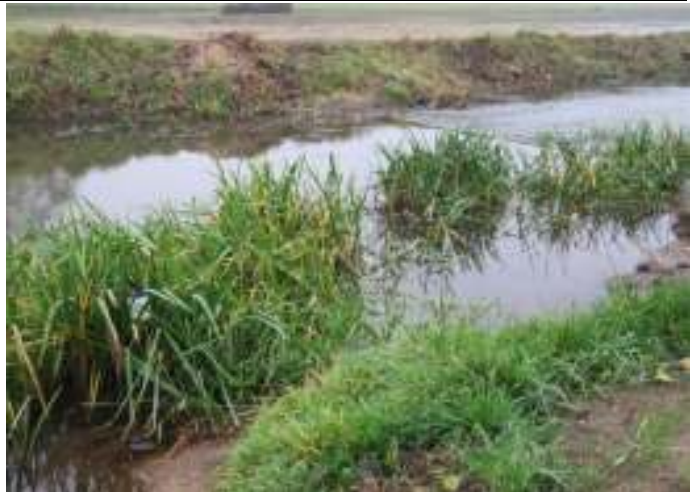
Figuur 58. De vispassage in de Zandwetering nabij Schalkhaar.
Bron: Matthé Wind

De vispassage is tijdens de inventarisatie als matig beoordeeld. De conditie van het materiaal is goed en er wordt niet

De vispassage is tijdens de inventarisatie beoordeeld als matig. De reden voor deze beoordeling is de bereikbaarheid van de passage. Verder moet de beheerder de passage tijdig controleren. Door controle kan de beheerder tijdig beheer uitvoeren op eventuele obstakels of schade. De kans is aanwezig dat de vegetatie aan de kant van de passage zich uitbreidt waardoor dit de passage negatief kan beïnvloeden.

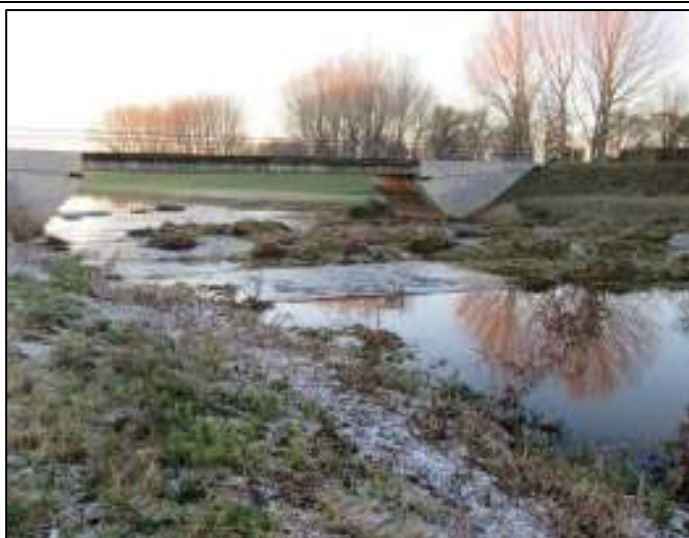
Figuur 67. De vistrap in de Schipbeek in de stad Deventer.
Bron: Matthé Wind

De passage is tijdens het inventariseren beoordeeld als matig. De conditie van het materiaal is goed en toont geen

toekomstige negatieve effecten door slijtage. De conditie van de doorgang van de vistrap is beoordeeld als matig. De vistrap is tijdens het inventariseren op enkele delen verstopt met plantenresten. Dit kan de doorgang van het water en de vis belemmeren (Figuur 68). De bereikbaarheid naar de vistrap is als goed beoordeeld en de passage is te bereiken via de Molbergsweg.

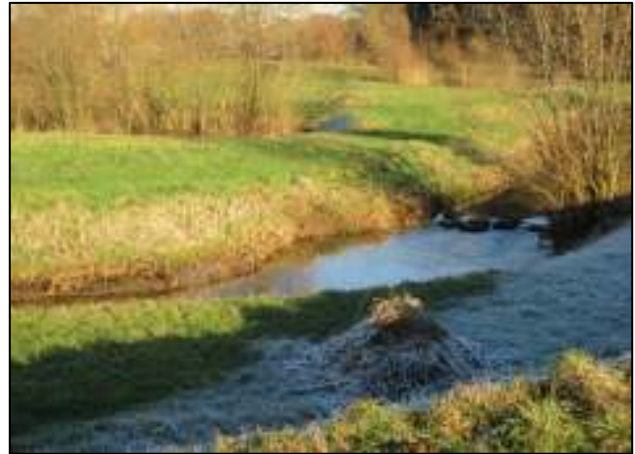
Figuur 70. De vistrap nabij Bathmen in een nevengeul van de Schipbeek.
Bron: Matthé Wind

De vistrap is tijdens de inventarisatie beoordeeld als goed. De conditie van het materiaal en de doorgang zijn goed en ook de bereikbaarheid is beoordeeld als goed (Figuur 71). Er zijn geen negatieve effecten op de passage te verwachten door slijtage en er zijn geen obstakels die de toegang naar de passage hinderen. De passage is te bereiken via het Hoekmanspad.

De vispassage is in een goede conditie en is tijdens de inventarisatie beoordeeld als goed. Desondanks dient de beheerder de passage tijdig te controleren op eventuele obstakels en andere schade. Hierdoor kan de beheerder tijdig beheer uitvoeren zodat de functionaliteit en de kwaliteit van de vistrap goed blijft.

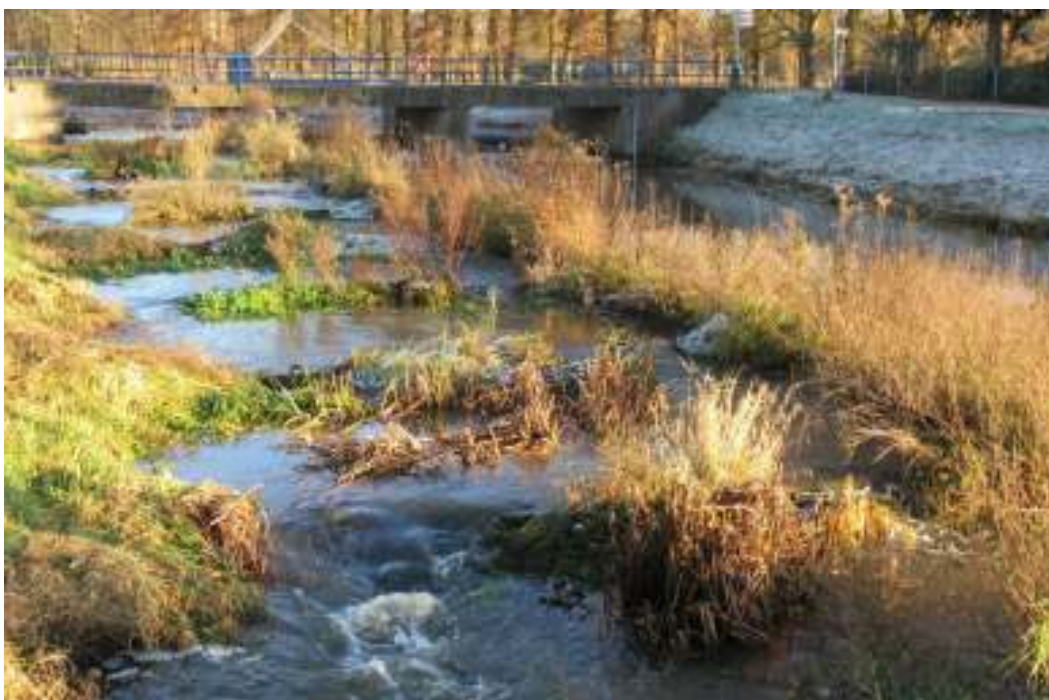
De vispassage is in een goede conditie en is tijdens de inventarisatie beoordeeld als goed. Desondanks dient de beheerder de passage tijdig te controleren op eventuele obstakels en andere schade. Hierdoor kan de beheerder tijdig beheer uitvoeren zodat de functionaliteit en de kwaliteit van de vistrap goed blijft (Figuur 74).

Figuur 74. De vistrap in de Schipbeek in het dorp Bathmen.
Bron: Matthé Wind

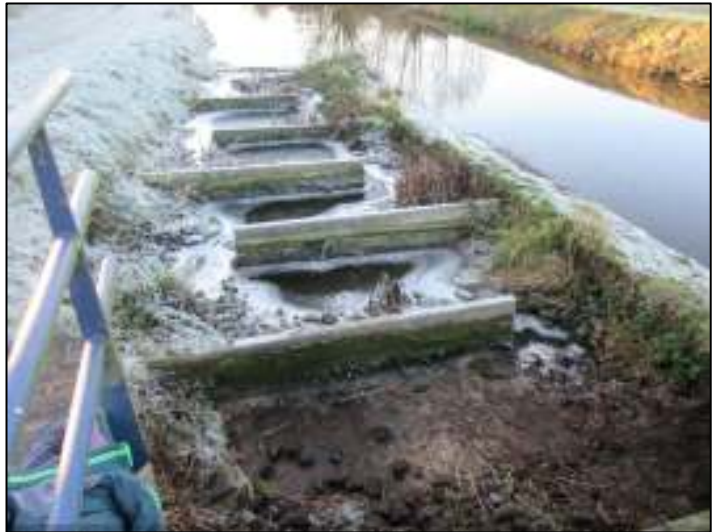
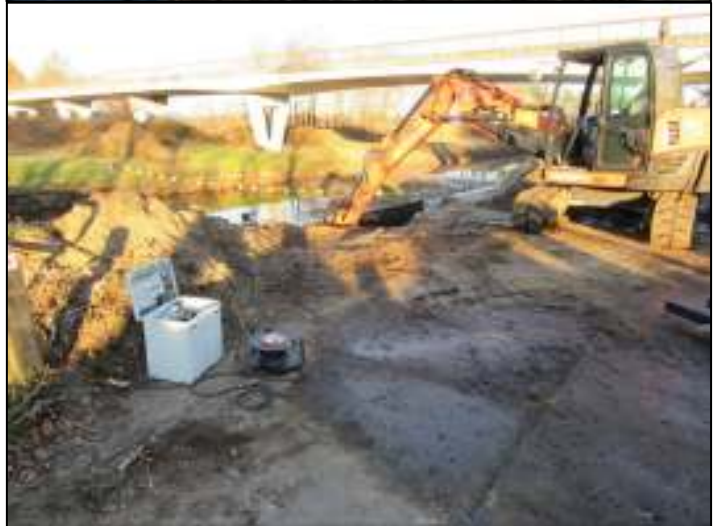
Figuur 76.

Doordat er onderhoud werd gepleegd aan de vispassage tijdens de beide inventarisaties is er geen beoordeling. De voorgaande passages in de Schipbeek hebben allemaal een goede beoordeling. Aangezien de beheerder van de voorgaande vispassages in de schipbeek ook bij deze passage beheerder is kan men de aanname doen dat deze passage ook een goede beoordeling zou hebben.

Boven: De vistrap staat tijdens de werkzaamheden droog.

Onder: De vistrap wordt in opdracht van Waterschap Rijn en IJssel verbeterd.

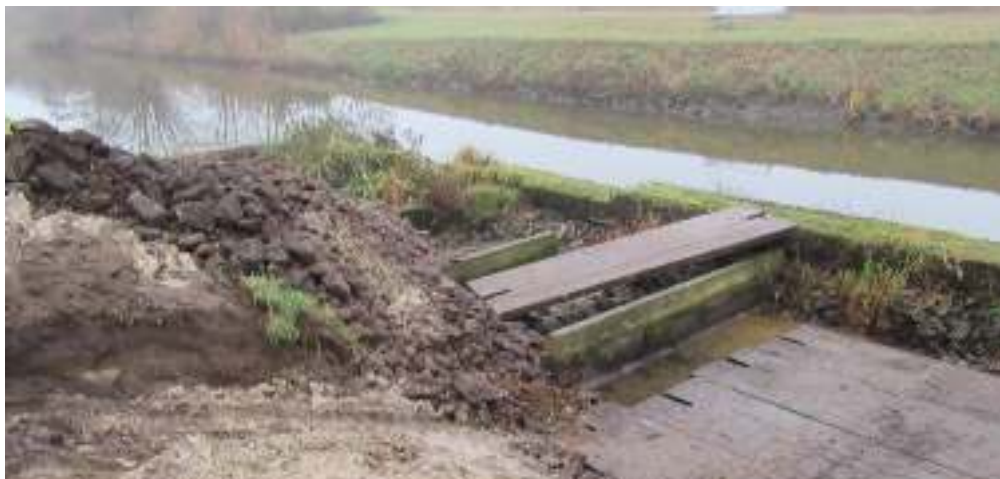
Figuur 77.

Ook tijdens de tweede inventarisatie (15 dec. 2016) werd er onderhoud aan de passage gepleegd.

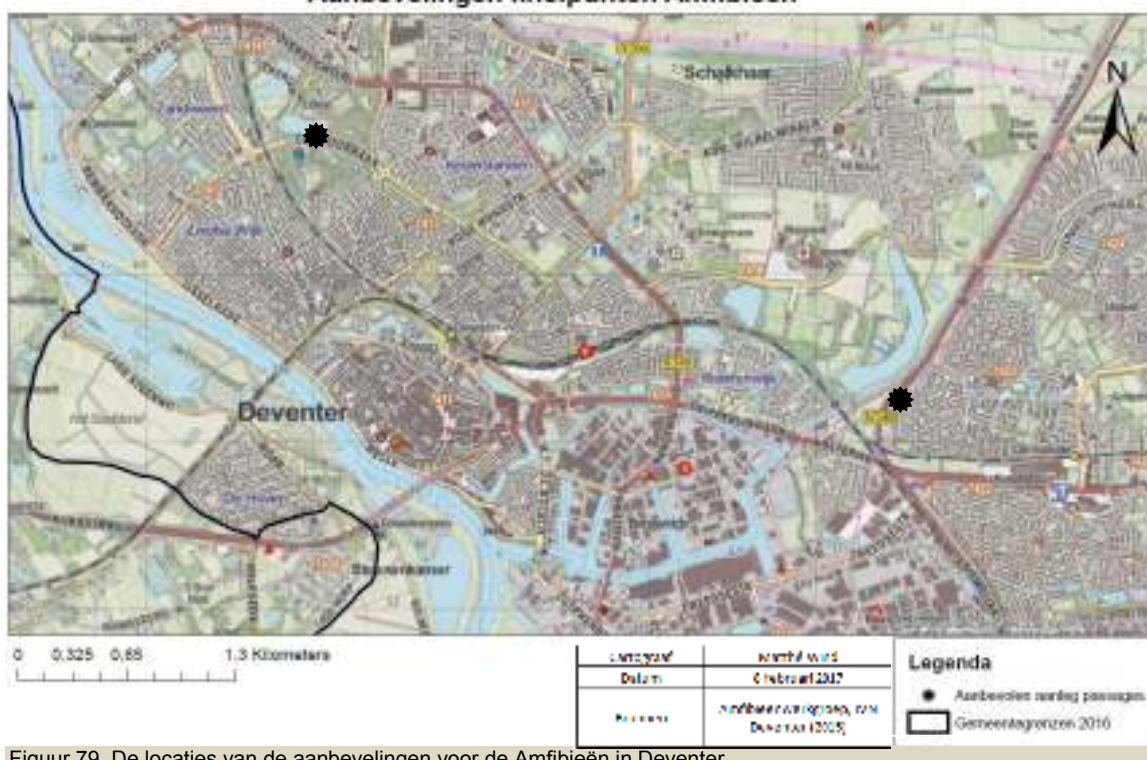
Figuur 79. De locaties van de aanbevelingen voor de Amfibieën in Deventer.

Een andere aanbeveling voor de amfibieënpassages is het verbreden van de doorgang bij de passages nummer 2 en 4. Deze passages zijn te klein om voldoende te functioneren. Er wordt aanbevolen om bij komende werkzaamheden van de N348 de tunnels te vergroten (Figuur 79).

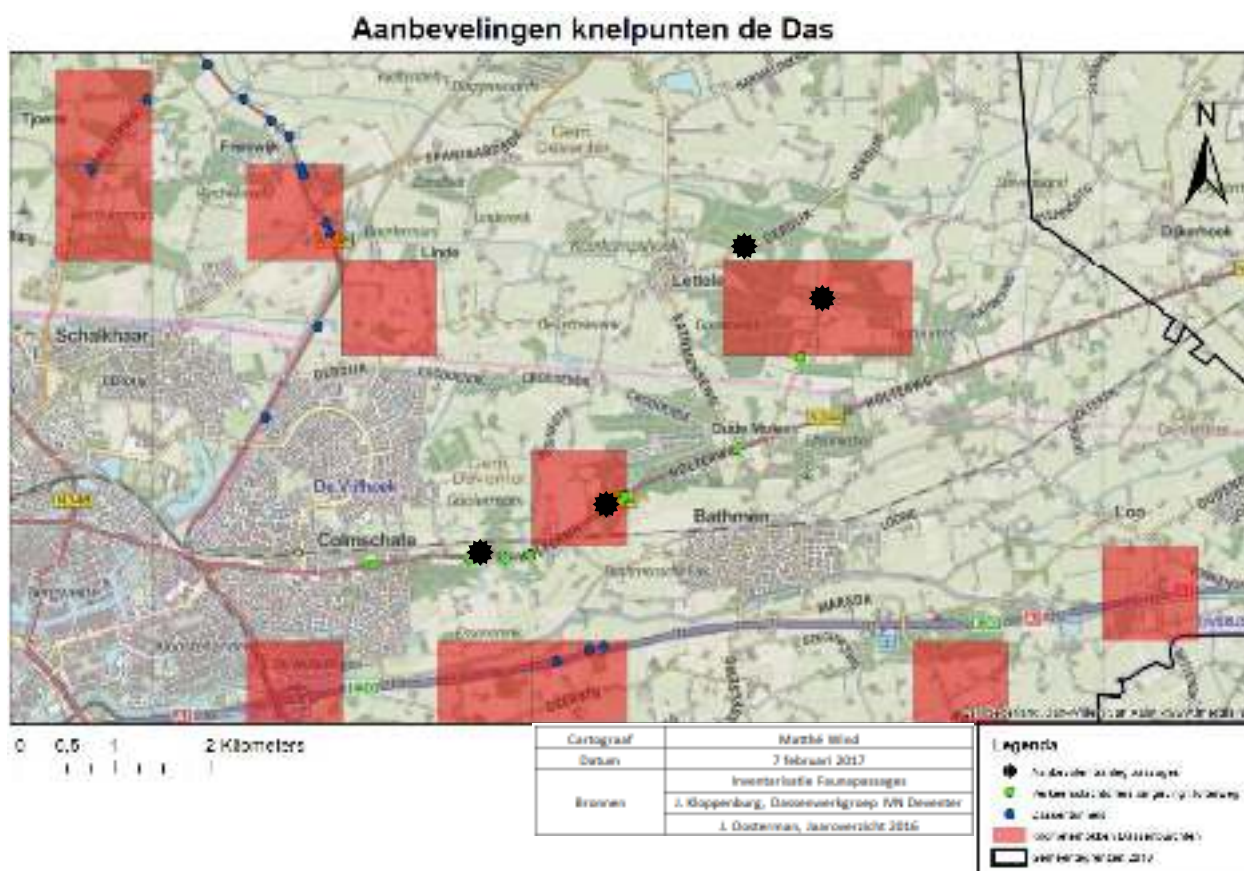
In het gebied ten oosten van Lettele is te zien dat de twee kilometerhokken van de dassenburchten worden gescheiden door een weg (Figuur 81). Bij deze weg is ook een verkeersslachtoffer waargenomen. Dit kan leiden tot het verminderen van de genetische variatie doordat migratie wordt verhinderd. Om de vermindering van genetische variatie tegen te gaan kan men subpopulaties met elkaar te verbinden. Dit zorgt voor migratie en uitwisseling van genen tussen de subpopulaties.

Figuur 81. De locaties van Dassenburchten in kilometerhokken, Dassentunnels, verkeersslachtoffers en aanbevolen passages.

Het is aan te bevelen om twee verbindingen te realiseren. Een passage in het noorden zorgt voor het mogelijk maken van toekomstige verspreiding en een passage in het oosten zorgt voor het vergroten van de genetische variatie.

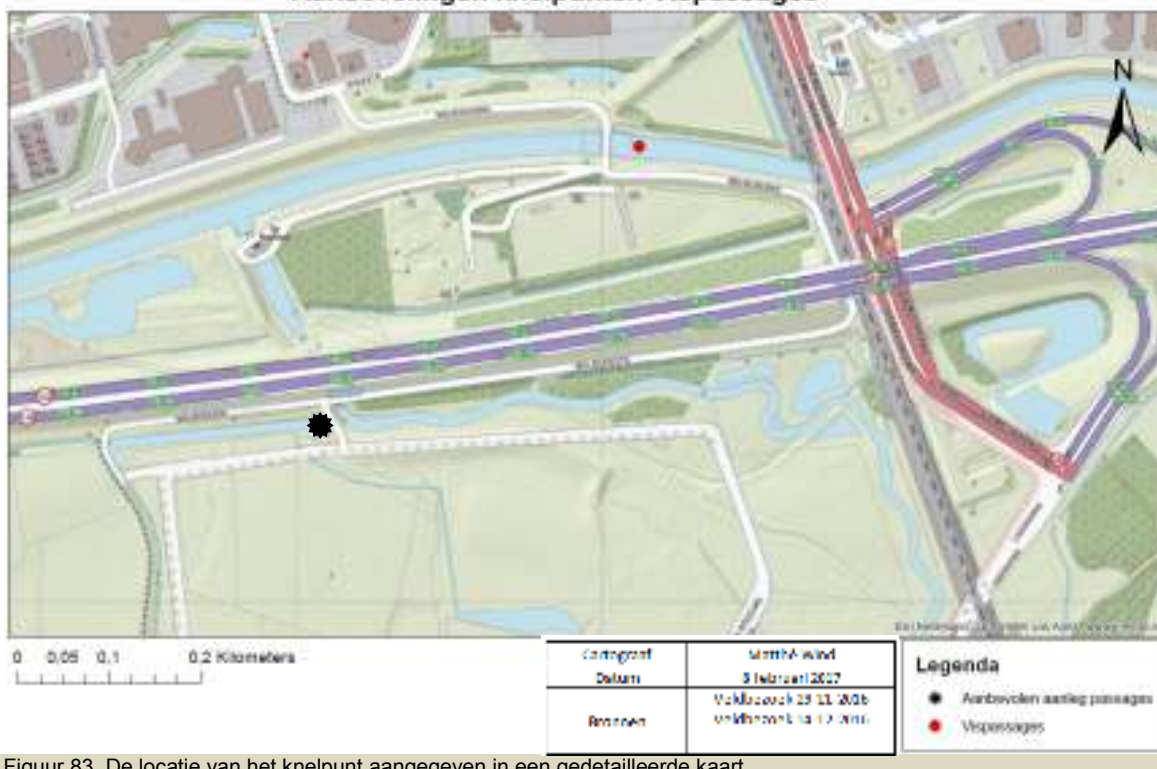
In de Dortherbeek ligt een stuw die wordt gebruikt om de niveauverschillen van het peil te beheren. Deze stuw zorgt voor een knelpunt doordat de Dortherbeek deels wordt afgesloten (Figuur 83).

Figuur 83. De locatie van het knelpunt aangegeven in een gedetailleerde kaart.

Het is aan te bevelen om deze stuw ook vispasseerbaar te maken en hiermee alle knelpunten voor de grote waterstromen in de gemeente Deventer op te heffen.
